2016年 3月 1号

# 感謝状を貰えなかった事どう思うか？ 田中文教委員長が業者へ質問！ メディア屋根水溜り問題などで文教委

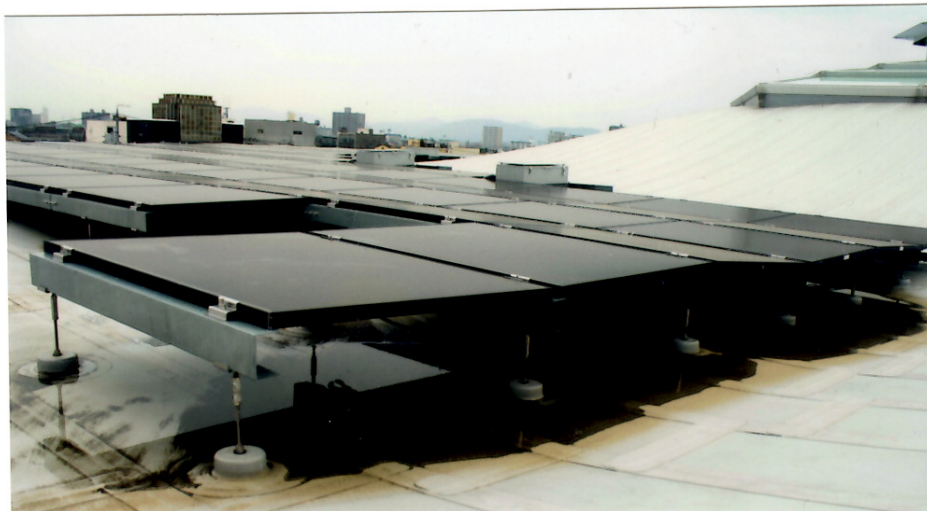
**写真** メディアコスモス屋上の水溜り。鋼板が波打ち雨水がドレン（排水口）に流れないため常時雨水が溜まる。ソーラーパネルが重いため、屋根が沈みパネル支柱部分が低くなる。水溜りには土ほこりが溜まり、コケも発生している。パネル下黒く見えるのは全て雨水。

今までに無い特殊な構造（設計）なので大変であった。模型を作り確認をしながらの施工であり、最善を尽くしたが、屋根球面は模型を作ったが平面が作れず、水の流れをドレン（排水口）に導けなかった。つまり、戸田建設の答弁は、暗に、「元々が無理な設計（設計は伊藤設計）だが施工（戸田建設）は最善であった」と言いたいようでした。

「太陽の陽が当たれば、水は溜まらないのですが・・・」答弁・・・に、ビックリ！伊藤事務所の参考人は、自分の答弁の重要性に気付かれていないようです。「木造屋根のために、太陽光パネルが重くその支柱部分の屋根がへこんで雨水が溜まる」のを指摘されました。すると、伊藤設計は「パネルが無ければ、陽が当たって(乾くので)水が溜まらないのですが」と答弁。傍聴席から失笑が・・・。「設計者によれば、太陽があれば、排水口は要らないのでは。ということか？」

伊藤設計は「誤差の積み重ねが屋根の鋼板の「ひずみ」に結びついた」と説明します。しかし、その誤差も含めて設計ではないのか？ また、戸田建設は暗に工事費が安かった事を発言されていたように感じます。「安かろう、悪かろうか？」不良工事の言い訳になるのか？ 戸田建設答弁で「修繕が根本的改善にならない」事が明らかになりました。委員質問に対し、業者持ちの修理費の額は明らかになっていません。
